Hydrogeologický posudek

**Louka u Litvínova - k.ú. 687219
st.p.č.157**

Výstup : hydrogeologický posudek
příčiny průniku a podmáčení budovy OÚ

Stavba : opatření proti pronikání vody a vlhkosti do budovy OÚ

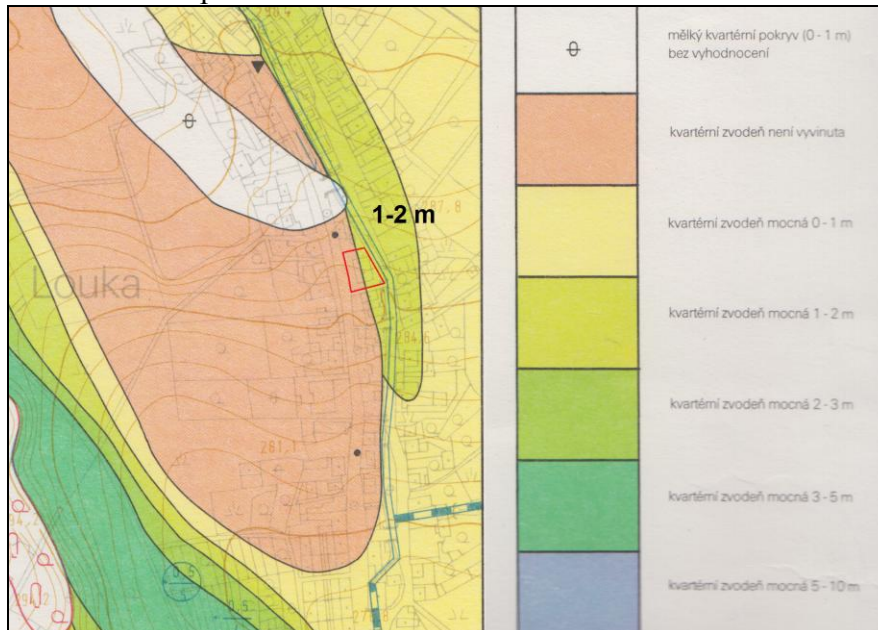
Obr.5 - - mapa list Most 6-0 v měřítku 1 : 5000, hydrogeologické poměry

hydrogeologické poměry jsou znázorněny na obr.5 - Pozemek st.p.č. 157 leží v těsné blízkosti přeložky Radčického potoka. Původní koryto procházelo na západní straně obce Louka - v místě současné největší kvartérní zvodně - tmavě zelená barva. Západní část obce leží na přirozené elevaci tvořené vystupujícím podložím - terciárními jíly. Zde se kvartérní zvodně téměř nevyskytuje - hnědá barva obr.5. Pozemek st.p.č. 157 nemá na západní straně zvodně pravděpodobně vyvinutou, na východní straně je zvodně o mocnosti 1-2 m. Při mocnosti kvartéru 3 až 4 m, lze počítat s hladinou (průměrnou) podzemní vody v hloubce okolo 2 m pod terénem. V případě že dojde k nárůstu průtoků v korytě potoka může hladina vystoupit až na úroveň 1 m pod terén.
