## **Zpráva o výsledku průzkumu výskytu netopýrů a rorýsů v domově seniorů**

Na základě objednávky obce Louka u Litvínova, zastoupené paní Olgou Klokočovou, byl dne 12. 9. 2016 proveden průzkum bytového domu v ulici Sokolovská 97 v Louce u Litvínova za účelem zjištění výskytu netopýrů a rorýsů a dalších synantropních živočichů z důvodu plánovaného zateplení domu. Průzkum provedl pracovník ČESON Michal Porteš.

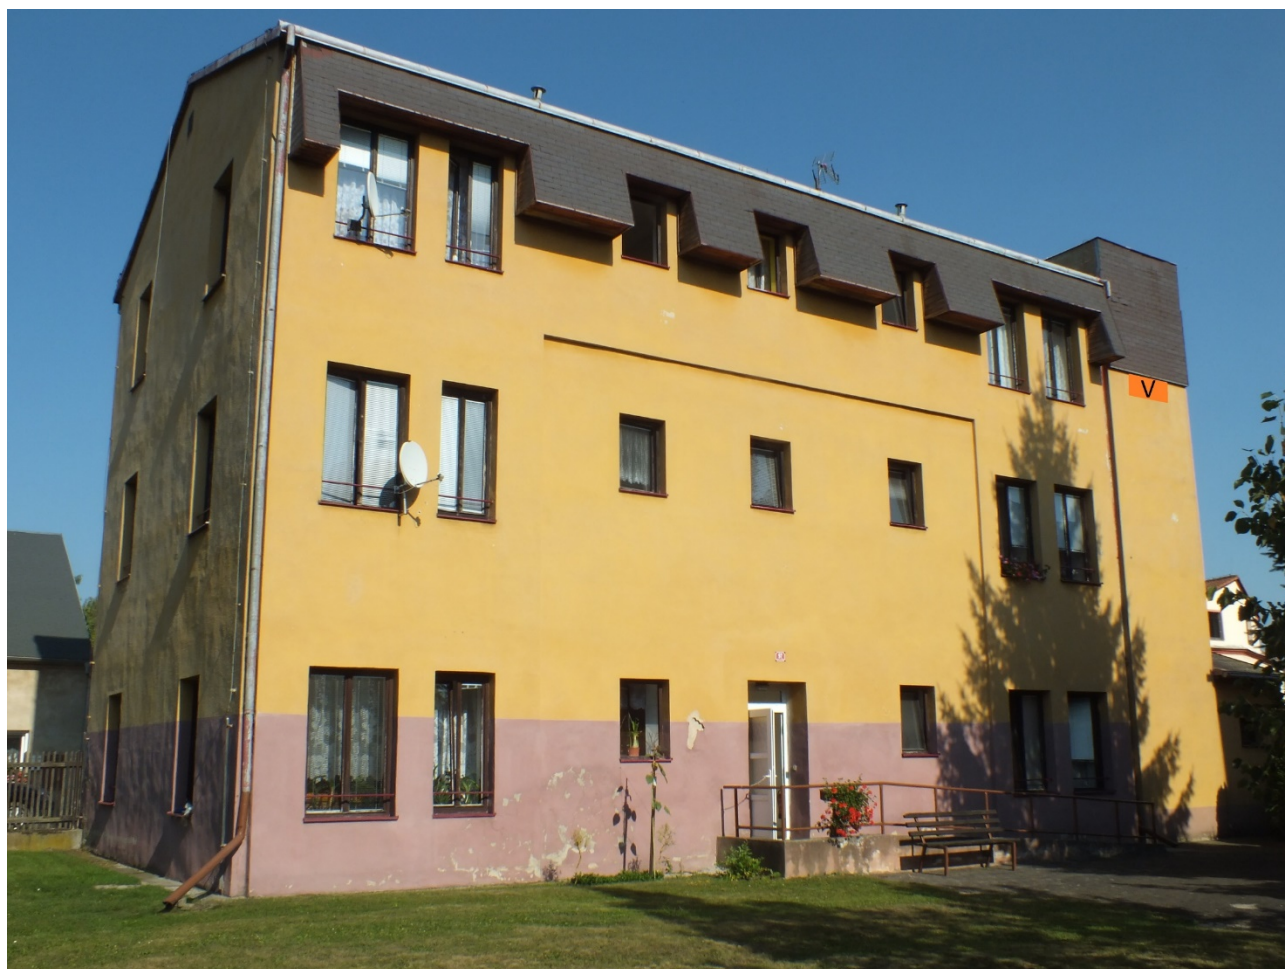
Příloha I:

Přítomnost rorýsů nelze již kvůli pokročilému datu nyní zjistit, nicméně vzhledem k omezeným možnostem nelze jejich výskyt v tomto domě předpokládat. Na objektu ovšem hnízdí vrabci domácí a to v prostoru okapového svodu na pravé straně jižního průčelí domu.

**Dům seniorů v ulici Sokolovská, č. p. 97 v Louce u Litvínova se zákresem umístění budky pro vrabce (V).**

- Vzhledem k tomu, že při rekonstrukci zaniknou současné hnízdní možnosti pro vrabce domácí, je nutné toto kompenzovat vyvěšením jedné tříkomorové dřevocementové budky pro vrabce (viz <http://www.zelenadomacnost.com/detail/481-Ptaci-budka-1SP-pro-vrabce/>). Ta je částečně zapuštěna v zateplení domu a její umístění je zobrazeno ve fotodokumentaci.
- Stavební práce lze jinak provádět bez omezení.
