Zpráva o výsledku průzkumu výskytu netopýrů a rorýsů v panelovém domě

Na základě objednávky obce Louka u Litvínova, zastoupené paní Olgou Klokočkovou, byl dne 16. 5. 2018 proveden průzkum budovy mateřské školy v Louce u Litvínova v ulici Sokolovská, č. p. 10 za účelem zjištění potencionálních úkrytových možností pro výskyt synantropních živočichů, zejména netopýrů a rorýsů, z důvodu plánovaného zateplení domu. Předmětem realizace stavebních opatření je kompletní zateplení objektu. Průzkum provedl pracovník ČESON Michal Porteš.

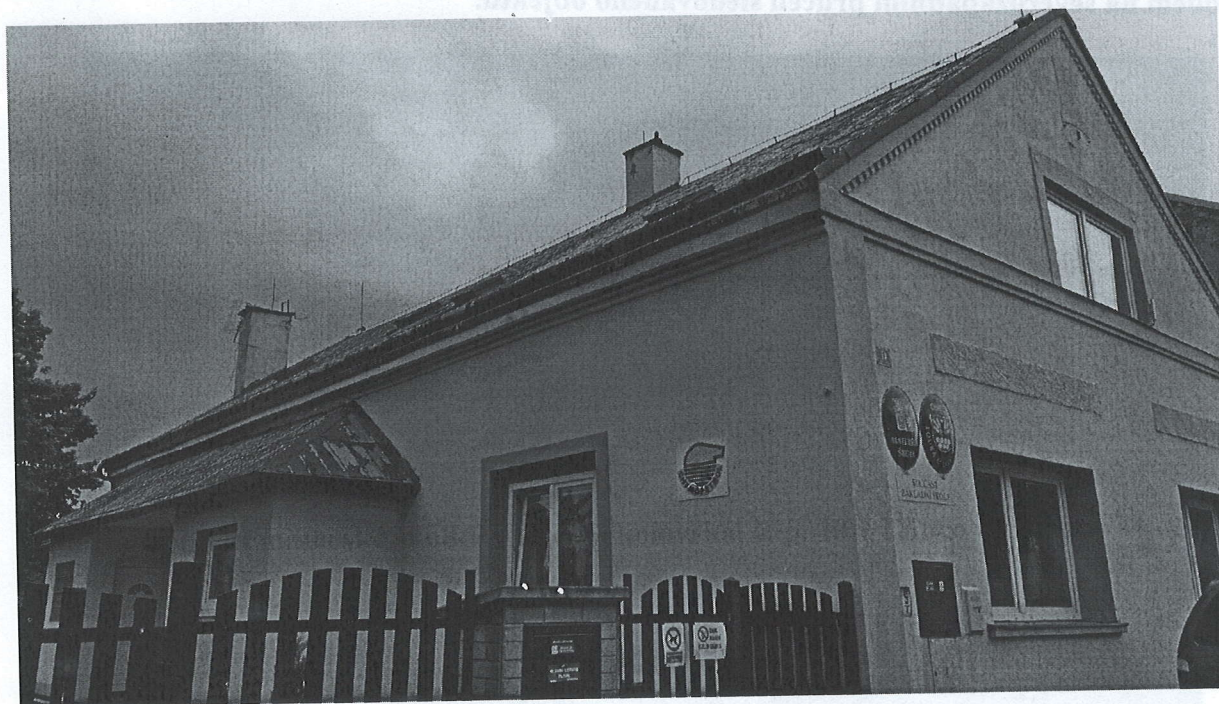
Příloha I:

Sledovaný objekt v ulici Sokolovská, č. p. 90 v Louce u Litvínova je samostatně stojící dvoupodlažní objekt se středním potencionálem výskytu synantropních živočichů. Jedná se o starší rodinný dům se sedlovou střechou. Střecha objektu je již značně opotřebovaná, nicméně stále funkční bez narušených částí krytiny. Prostor atiky, okapových svodů a prodlouženého oplechování střechy je dobře zachovalý bez výraznějších odchýlých částí. Přesto pod oplechováním a vlastní střešní krytinou je na pozednici štěrbina, která může být využívány především hnízdícími ptáky. Obvodový plášť domu je zachovalý na většině částí průčelí i štítu směřujícího do hlavní ulice. V zadní části je menší přístavek, který má částečné dřevěné obložení. Mezi obložení a vlastní omítkou je úzká štěrbina využitelná malými štěrbinovými druhy netopýrů. Další drobné štěrbinové jsou v oblasti komína, jež má poškozenou omítku a tyto štěrbinové rovněž mohou být využitelné netopýry. Kromě zmíněných úkrytových možností na domě nejsou jiné příležitosti pro synantropní živočichy.

Sledovaný objekt mateřské školky v ulici Sokolovská, č. p. 10 v Louce u Litvínova

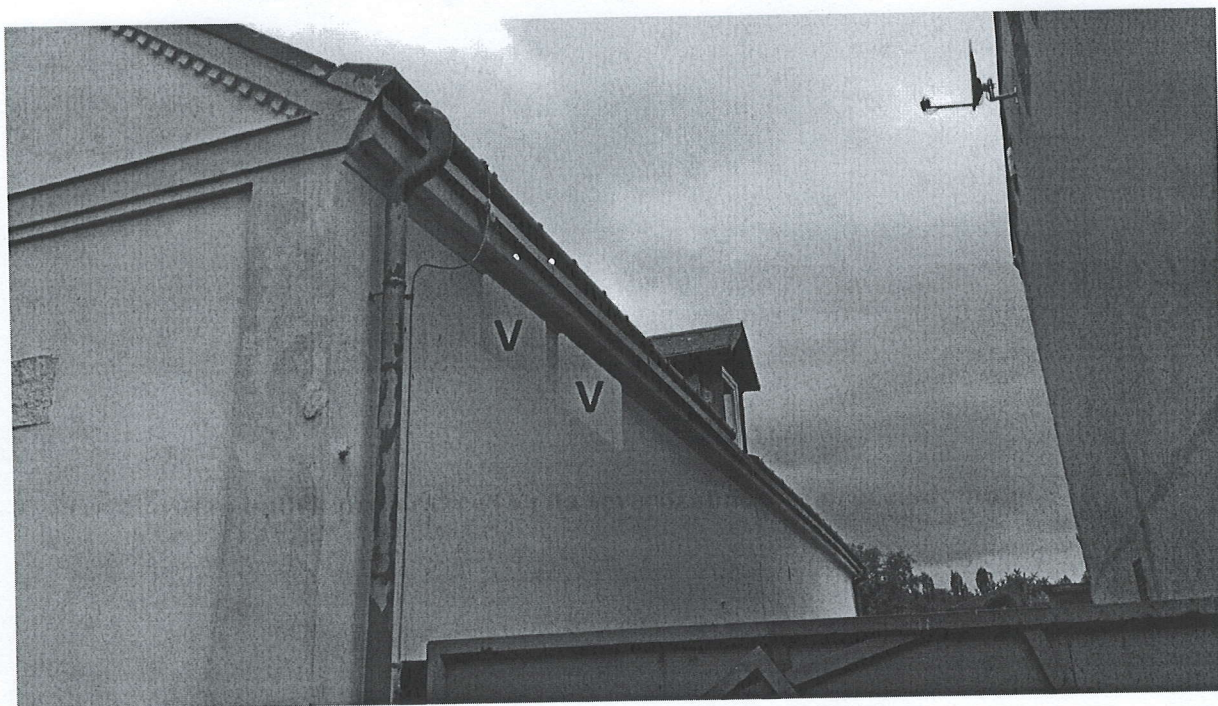
Příloha II:

Zákres umístění budek pro vrabce (V) na severozápadním průčelí domu.

- Vzhledem k hnízdění vrabců nesmí stavební práce probíhat od 20. 4. do 15. 8., kdy už jsou mláďata vyvedena z hnízd.
- Vzhledem k tomu, že při zateplení zaniknou hnízdiště vrabců na průčelí domu, je nutné kompenzovat tuto ztrátu hnízdišť instalací budek vrabce. Na severozápadní průčelí domu je nutné instalovat podle zákresu ve fotodokumentaci 2 ks budek pro vrabce do zateplení (viz. <https://www.zelenadomacnost.com/p/ptaci-budka-1sp-pro-vrabce/>).

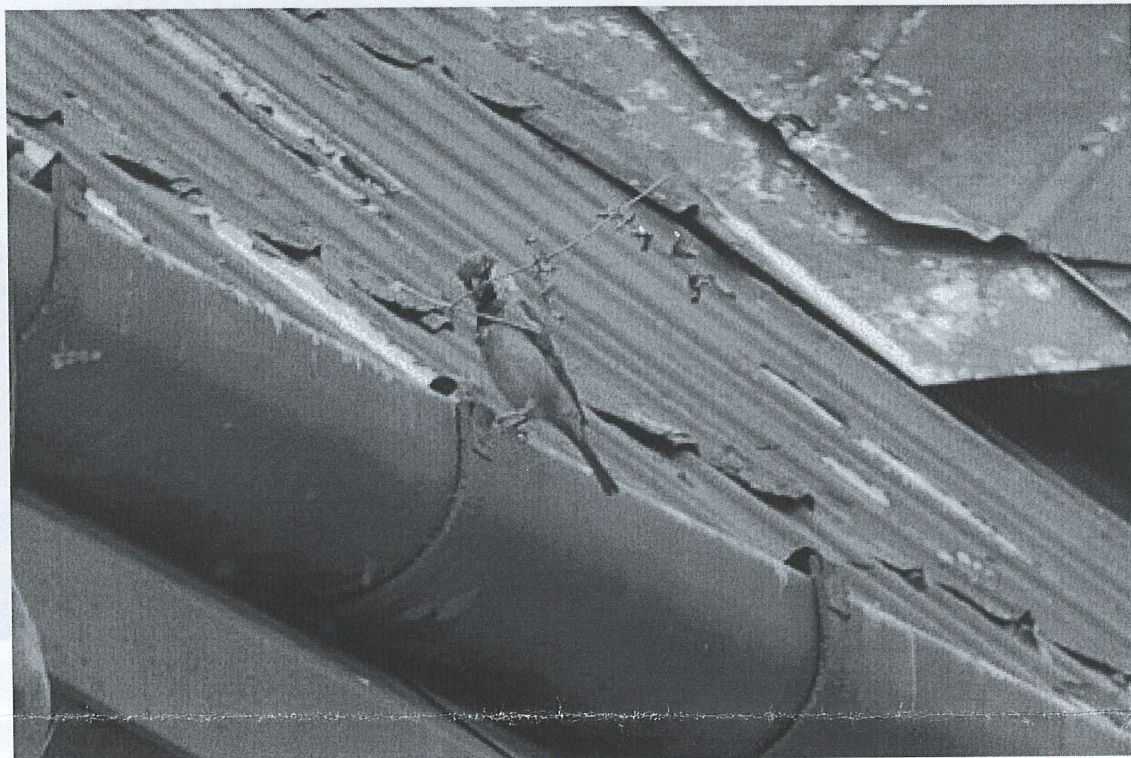
Příloha III:

Letová aktivita rorýsů byla v době kontroly nízká, využívání objektů rorýsy nebylo potvrzeno. Objekt je však využíván vrabci domácími (*Passer domesticus*), kteří hnízdí v počtu min. 4 páry na severozápadním průčelí domu. Vrabci byli při kontrole opakovaně pozorováni, jak zaletují pod okapové svody do prostoru pozednice a jak nosí stavební materiál na vybudování hnízd. Stavební materiál je dobře vidět na několika místech průčelí a podle stárí některých částí hnízd lze usuzovat, že se jedná o dlouhodobé hnízdiště vrabců.

Samec vrabce domácího nesoucí větévku do rozestavěného hnízda pod okapovým svodem na severozápadním průčelí sledovaného objektu.
